Kurzer Abriss der Baustile des Klosters Hirsau

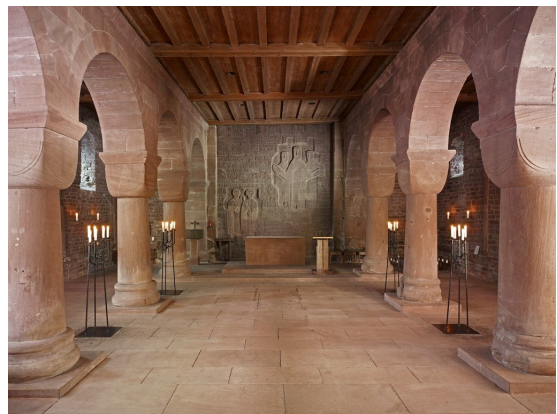
B 5 Innenansicht Aureliuskirche heute ©LMZ

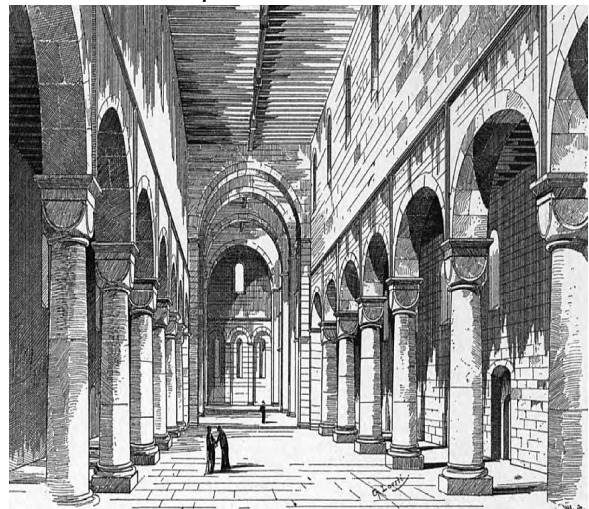
B4 Innenansicht Peter-und-Pauls-Basilika ©Georg Loesti

Unter der Führung des Abtes Wilhelm erfuhr das Klosterleben eine Blüte, sodass der Raum für die immer größer werdende Schar der Mönche bald zu klein war. Wilhelm trotzte dem Calwer Grafen die Finanzierung einer neuen Klosteranlage auf der anderen Nagoldseite ab, deren Kirche bereits 1091 geweiht wurde. Es handelte sich dabei zunächst um eine turmlose romanische Basilika, ca. 70 Meter in der Länge.

Westlich davon entstand eine Doppelturmfassade (B20), deren auffälliger Figurenfries bis heute Rätsel aufgibt. Die kreuzförmige Kirche erstreckte sich somit über 100 Meter Länge mit einer lichten Deckenhöhe von 22 Metern. Mit diesen für romanische Verhältnisse gewaltigen Ausmaßen war somit das damals größte Kirchengebäude nördlich der Alpen. Die Klausurgebäude schlossen sich entsprechend den benediktinischen Bauvorstellungen im Süden an.

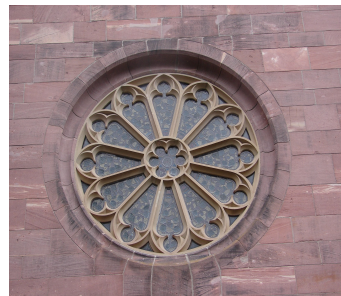
B12 und B13 Gotische Maßwerkfenster im Kreuzgang und Fensterrosette der Marienkapelle ©Gerd Krügler

Im Verlauf des 15. und 16. Jhdts. waren in Hirsau größere Bauarbeiten an den Konventsgebäuden im Stil der Gotik zu verzeichnen. Auffälligste noch sichtbare Merkmale sind die Marienkapelle mit dem darüberliegenden Bibliothekssaal und der Kreuzgang, der etwa 1 m tiefergelegt wurde, um Höhe zu schaffen für 40 prachtvolle farbige Maßwerkfenster. („Lichtwunder des Schwarzwalds“) mit biblischen Darstellungen.

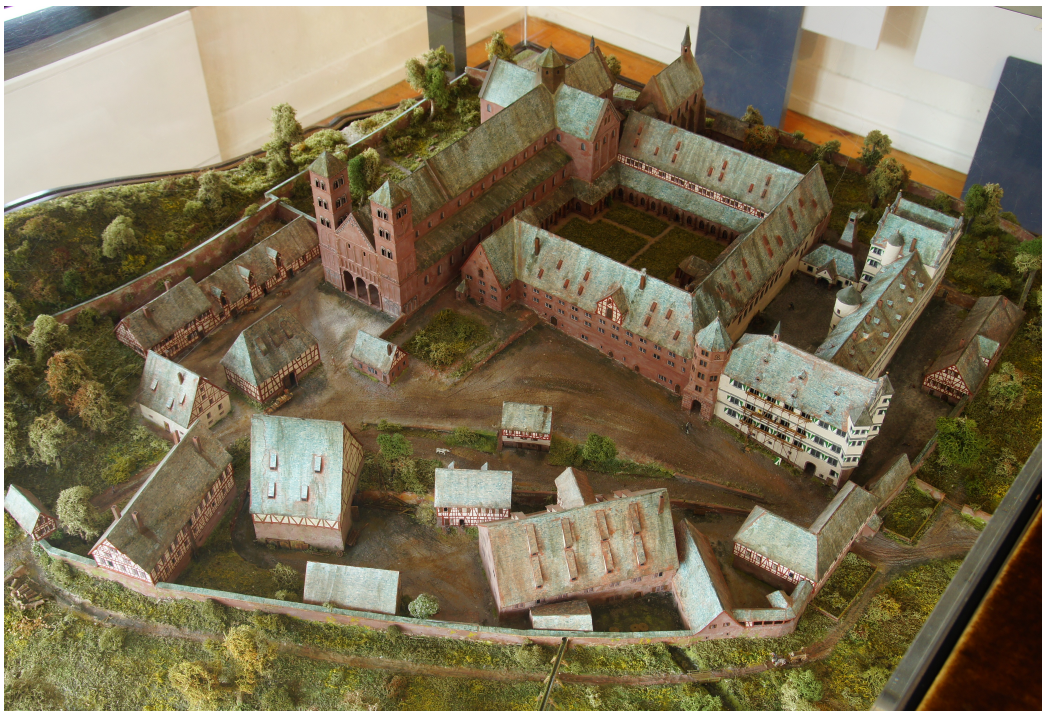
Das folgende Bild zeigt den Zustand der Klausur mit sämtlichen Baustilen vor dem Brand 1692. Zu sehen ist die unveränderte romanische Basilika, ganz in Hintergrund die gotische Marienkapelle, der Kreuzgang, das barocke, unmittelbar südlich vor die Konventsgebäude gebaute Renaissance-Lustschloss der württembergischen Herzöge (in weiß) sowie einige Wirtschaftsgebäude.

B 6 Klostermodell im Museum ©LMZ

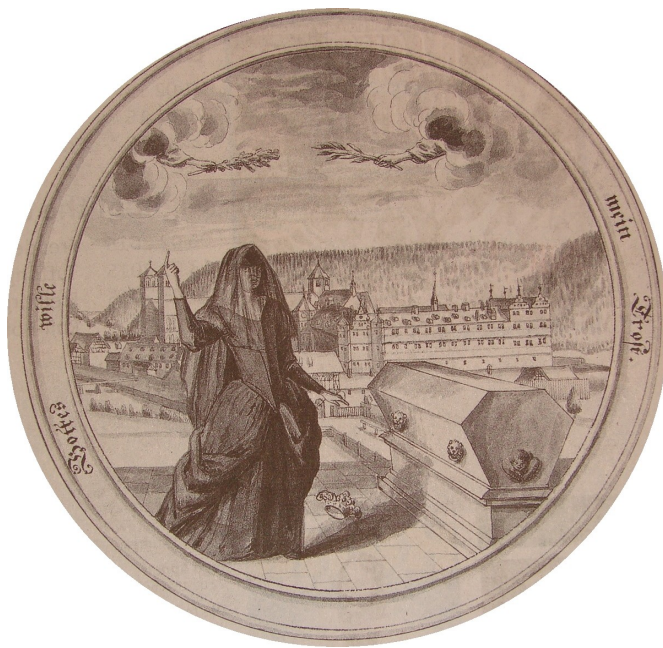
B 7 Letzte bildhafte Darstellung des intakten Klosters 1677 auf einem Trauerbild © Vorlage: Hauptstaatsarchiv Stuttgart, J 67 Nr. 7 I

Dem Tode Herzog Wilhelms von Württemberg im Jahr 1677 während eines Sommeraufenthalts in Hirsau haben wir die letzte bildhafte Darstellung des Klosters zu verdanken. Sie stellt dessen trauernde Witwe vor dem Hintergrund des Schlosses mit dem Kloster dar.

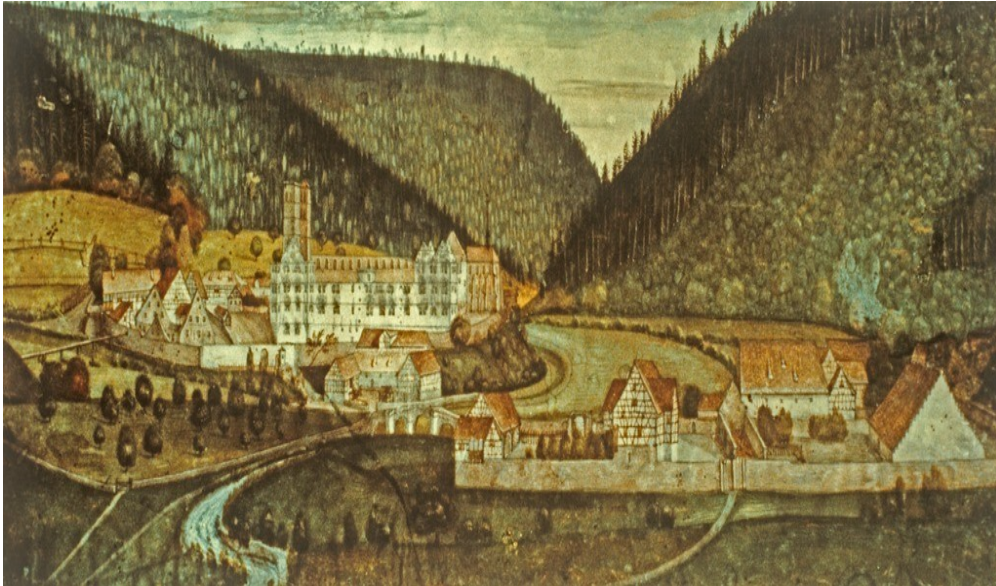
B8 Das Kloster von Süden unmittelbar nach dem Brand 1692 ©LMZ

Wenige Jahre später wurden Schloß und Kloster ein Raub der Flammen, als General Melac im Zuge des pfälzischen Erbfolgekrieges das Kloster unter Beschuß nahm. Auslöser war eine fehlerhafte Auflistung feindlicher Kriegsziele, in der das militärisch völlig belanglose Kloster mit angrenzendem Lustschloß als „Fortification“, also als militärische Befestigungsanlage aufgeführt worden war.
